# Povodeň v povodí Lužické Nisy 7.–10. srpen 2010

Společná polsko-německo-česká zpráva  
k povodni ze 7. až 10. srpna 2010 na Lužické Nise  
jako součást předběžného zhodnocení rizika  
podle článku 4 Směrnice o zvládnutí  
povodňového rizika (2007/60/ES)

Polsko-německo-česká skupina odborníků

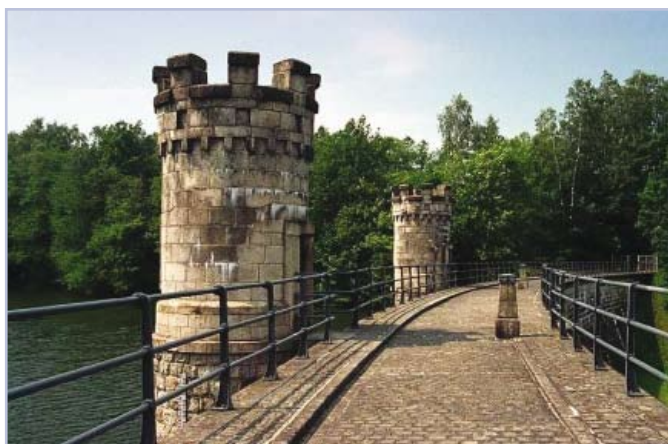
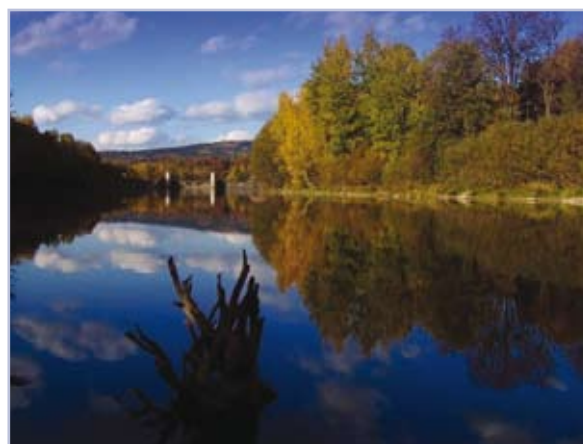
**Obr. 1:** Údolní nádrž Bedřichov v povodí Černé Nisy/Česká republika (Foto: Povodí Labe, státní podnik)

Na českém území jsou jejími nejdůležitějšími přítoky Černá Nisa a Jeřice. Na Černé Nise je postavena nádrž Bedřichov. Povodí této údolní nádrže činí 4,1 km<sup>2</sup>, její kapacita je 1,98 mil. m<sup>3</sup>. Údolní nádrž Bedřichov představuje nejvýznamnější údolní nádrž v české části povodí Lužické Nisy [obr. 1].

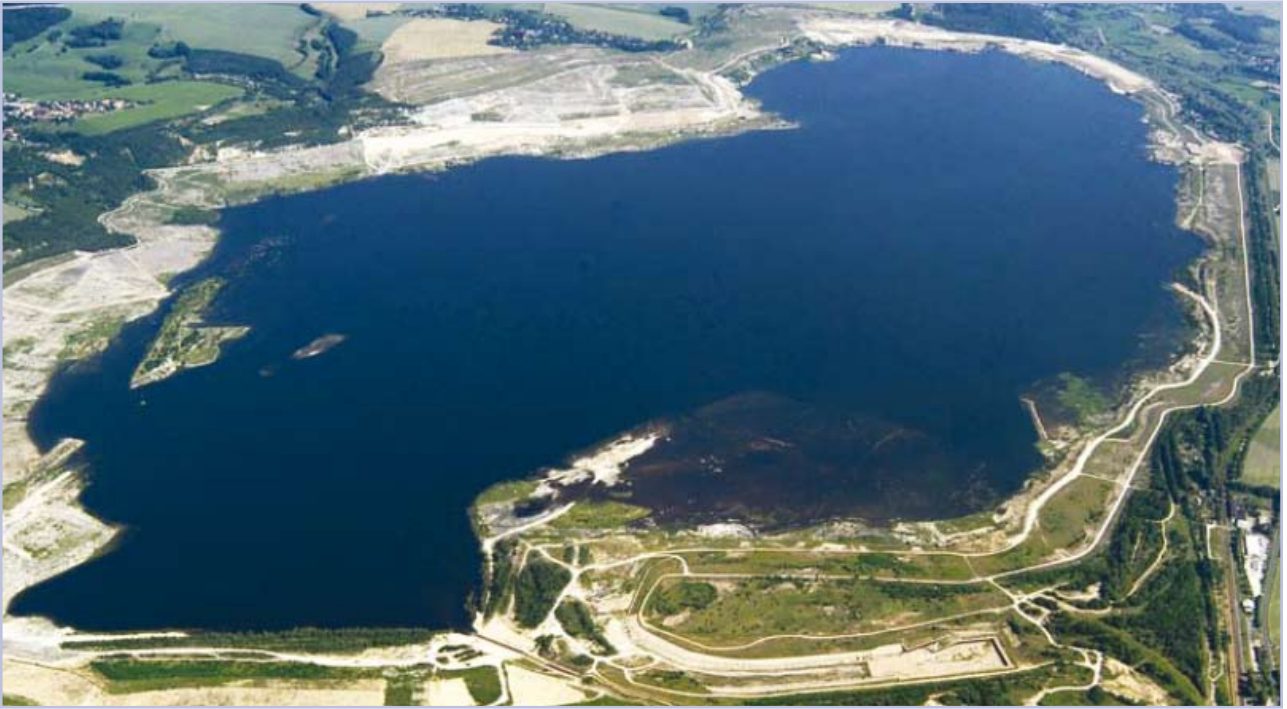
**Obr. 3:** Důlní jezero Berzdorf mezi řekou Pließnitz a Lužickou Nisou v Sasku (Foto: LMBV)

Mezi ústím řek Pließnitz a Lužické Nisy jižně od Görlitz leží důlní jezero Berzdorf [obr. 3]. Berzdorfské jezero má dva náplavné objekty. Z Pließnitz je realizován převod vody maximálně  $2,5 \text{ m}^3\text{s}^{-1}$  a z Lužické Nisy maximálně  $10 \text{ m}^3\text{s}^{-1}$ . Při maximálním stavu hladiny 186 m.n.m. pojme jezero Berzdorf vodu o objemu přibližně 330 mil.  $\text{m}^3$  a jeho plocha dosáhne 9,6  $\text{km}^2$ .

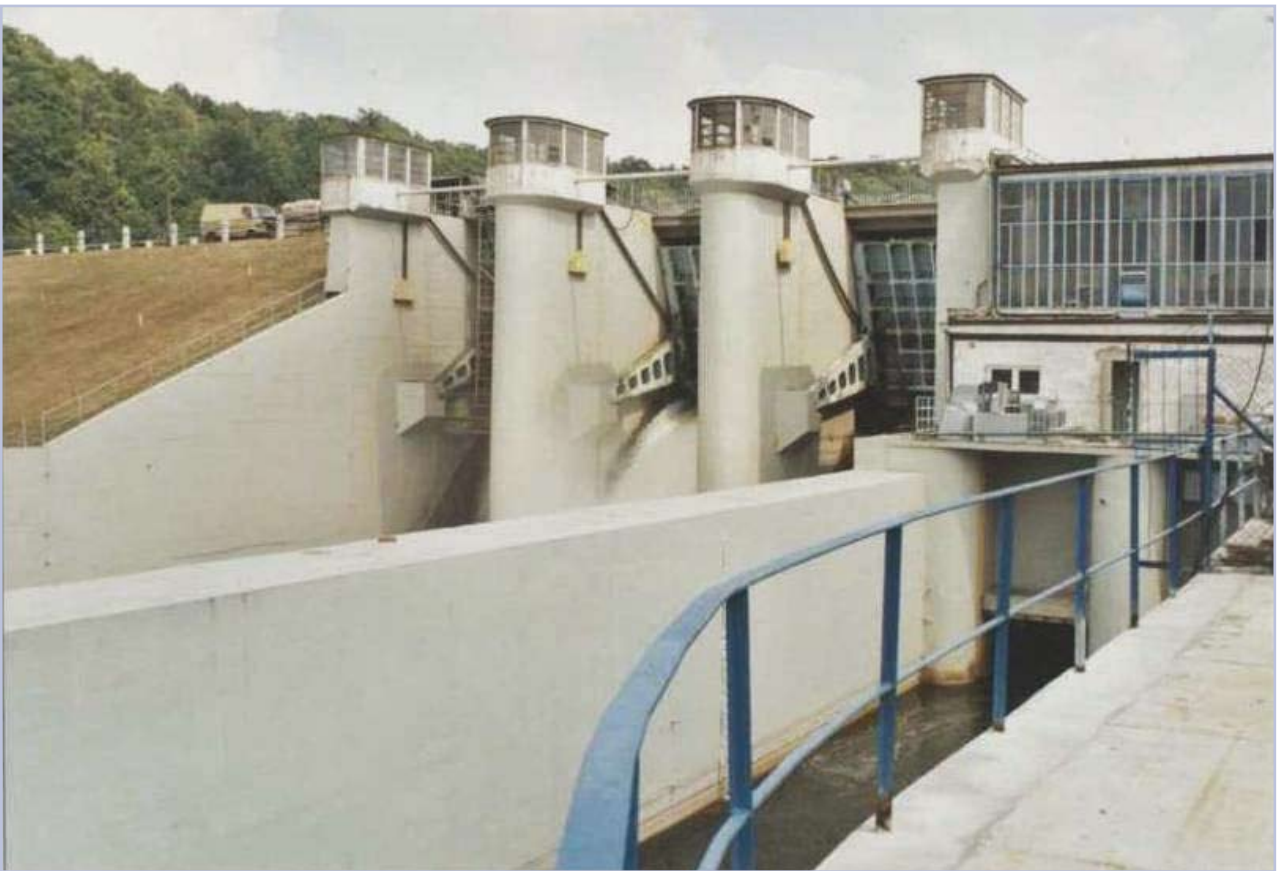
**Obr. 4:** Údolní nádrž Niedów na Witce v Polsku (Foto: LfUGV Braniborsko)

Witka se nazývá na českém území svého horního toku Smědá. Krátce před ústím do Lužické Nisy na 2,8 kilometru se nachází nádrž Niedów [obr. 4], která byla postavena v roce 1962. Jejím hlavním úkolem bylo zajištění dodávky vody elektrárnám Turów, Berzdorf a Hirschfelde. Investorem a uživatelem nádrže je elektrárna Turów v Bogatyni. Přehradní nádrž má objem 4,807 mil.  $\text{m}^3$ . Maximální využitelný objem je určen na 4,407 mil.  $\text{m}^3$ , minimální kóta vzduší na 204,00 m n.m. Maximální kapacita hrazeného přelivu činí  $500 \text{ m}^3\text{s}^{-1}$  a minimální zůstatkový průtok pod nádrží je  $0,5 \text{ m}^3\text{s}^{-1}$ .

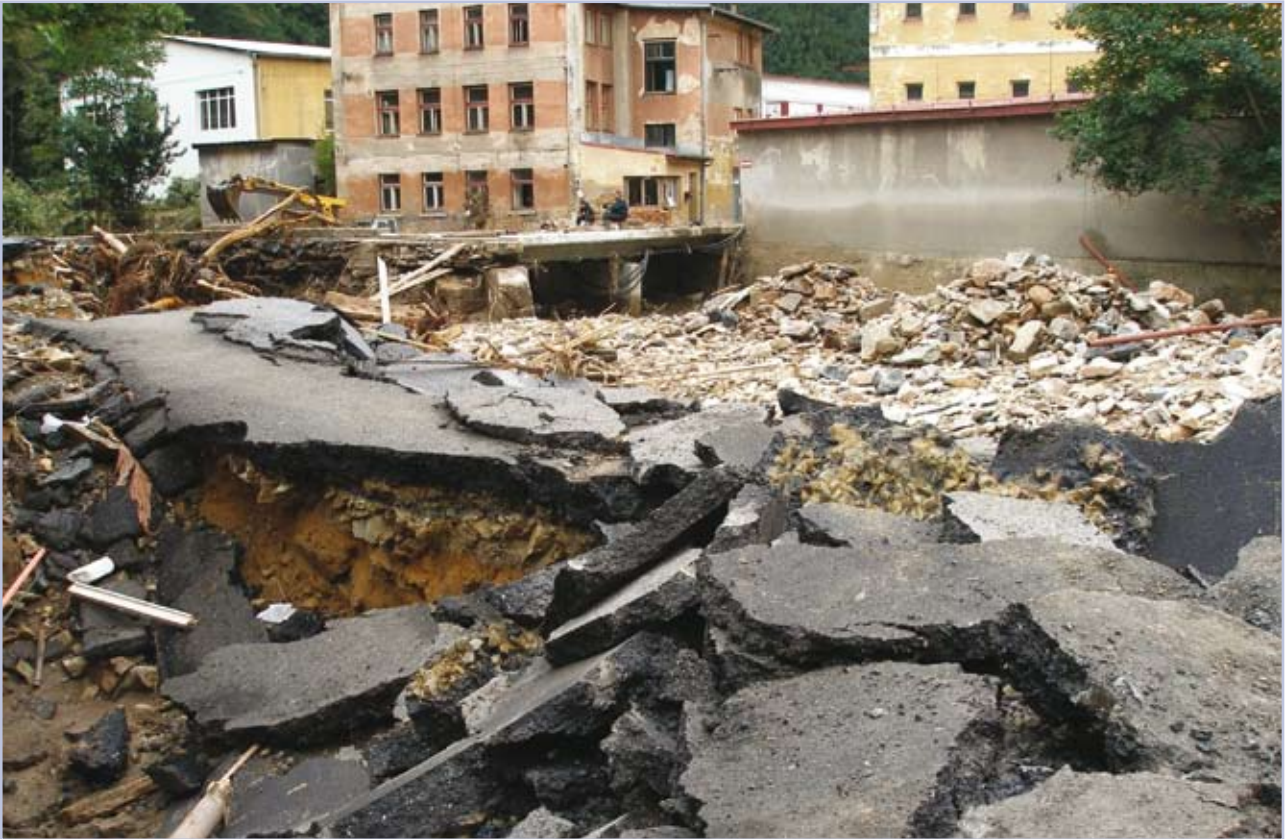
**Obr. 11:** Škody způsobené na řece Smědě ve Frýdlantu (Foto: Povodí Labe, státní podnik dne 13.8.2010)

Srážky vedly k silnému zvýšení vodního stavu na Lužické Nise jakožto na jejích přítocích. Tímto došlo zejména na tocích Mandava, Miedzinka a Witka (Smědá) k povodním z přívalových srážek, které měly ničivé následky [obr. 11].

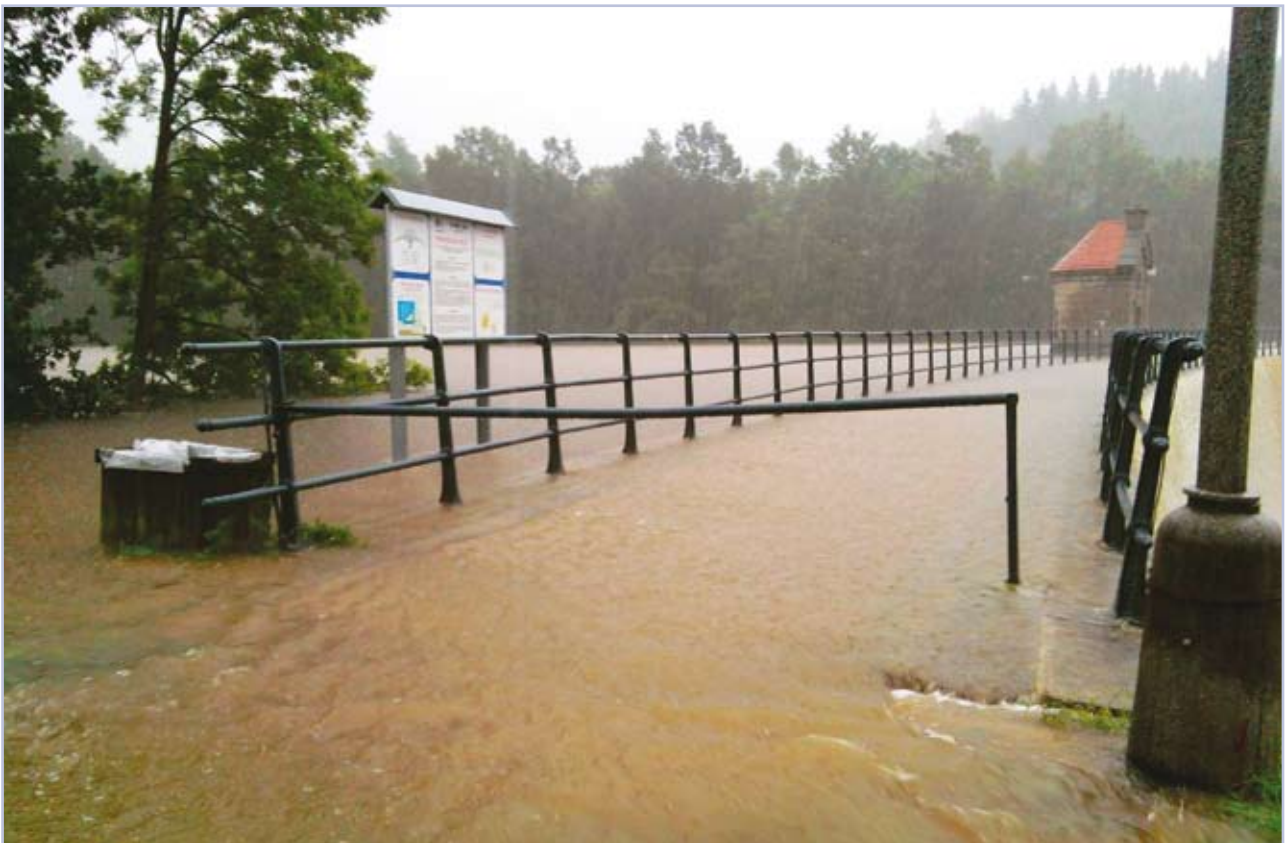
**Obr. 12:** Povodňová retenční nádrž Mlýnice dne 7.8.2010 (Foto: Povodí Labe, státní podnik)

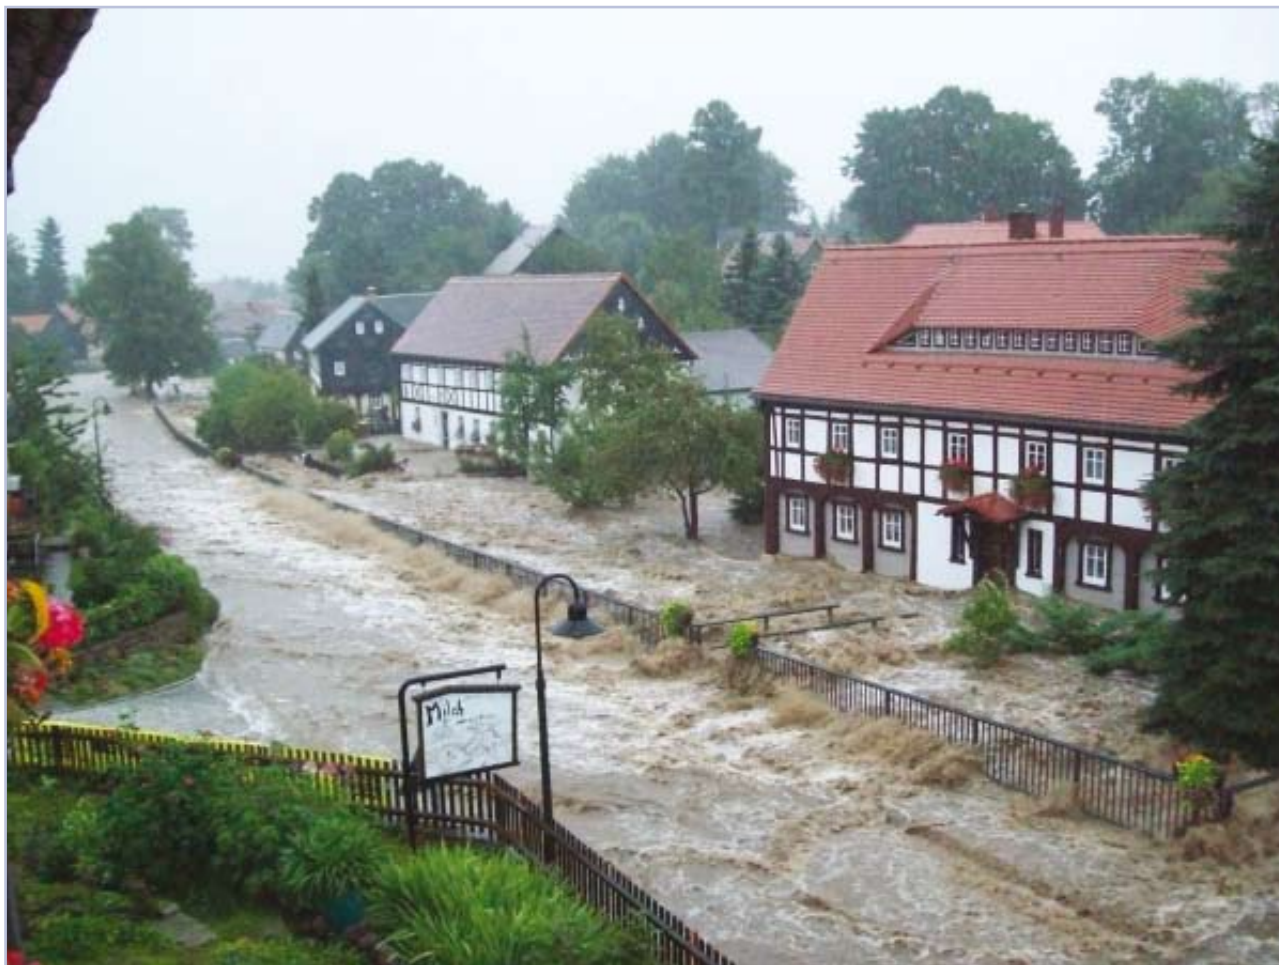
**Obr. 13:** Hlavní ulice v Bertsdorf-Hörnitz dne 7.8.2010 (Zdroj: MDR)

Německá část povodí Mandavy byla zasažena silnějšími srážkami než česká část povodí. Srážkoměr Bertsdorf-Hörnitz zaznamenal v čase mezi 7. a 16. hodinou srážky o intenzitě od 10 do 35 mm/h. Celkově spadlo dne 7.8.2010 na stanici Bertsdorf-Hörnitz 102 mm srážek, což mělo katastrofální následky [obr. 13].

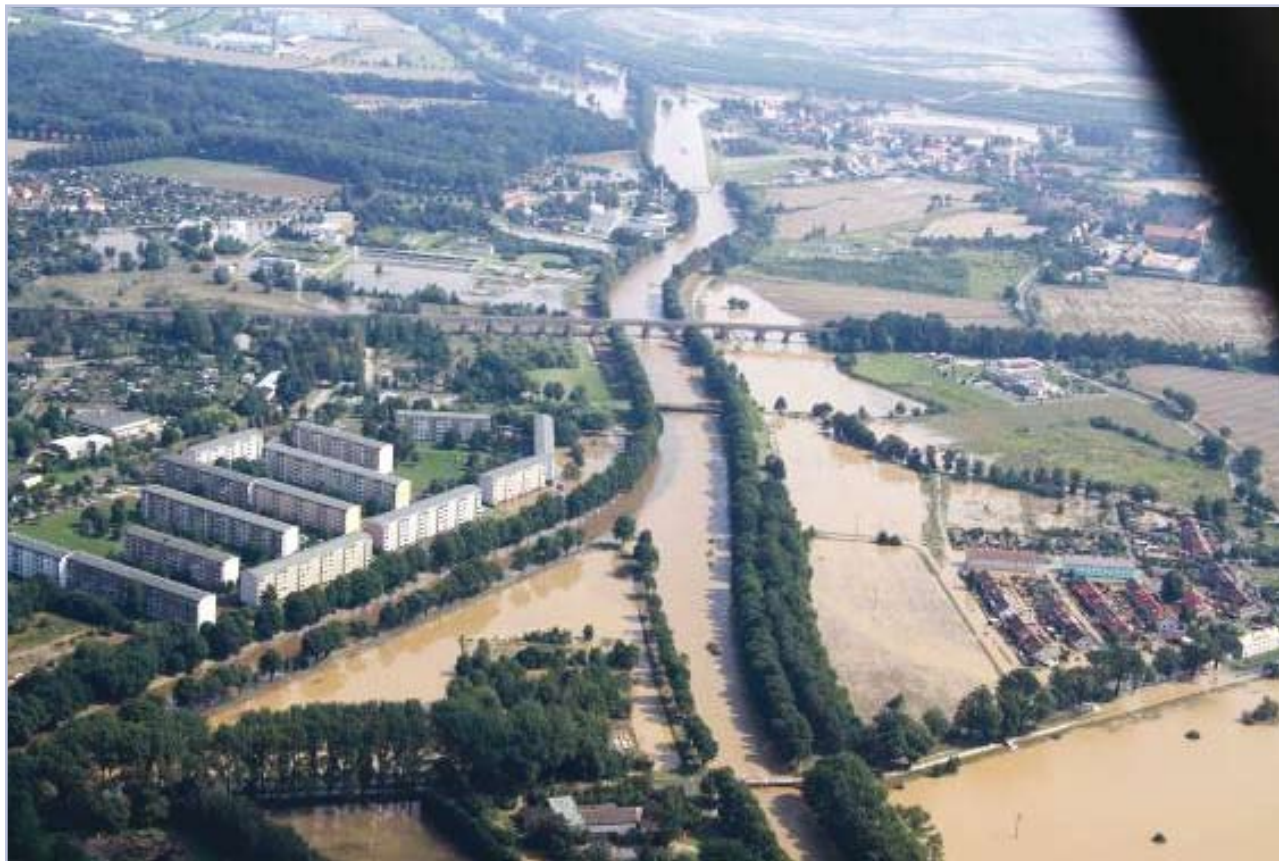
**Obr. 14:** Lužickou Nisou zatopená území v Žitavě a obci Sieniawka dne 8.8.2010 (Foto: SMI)

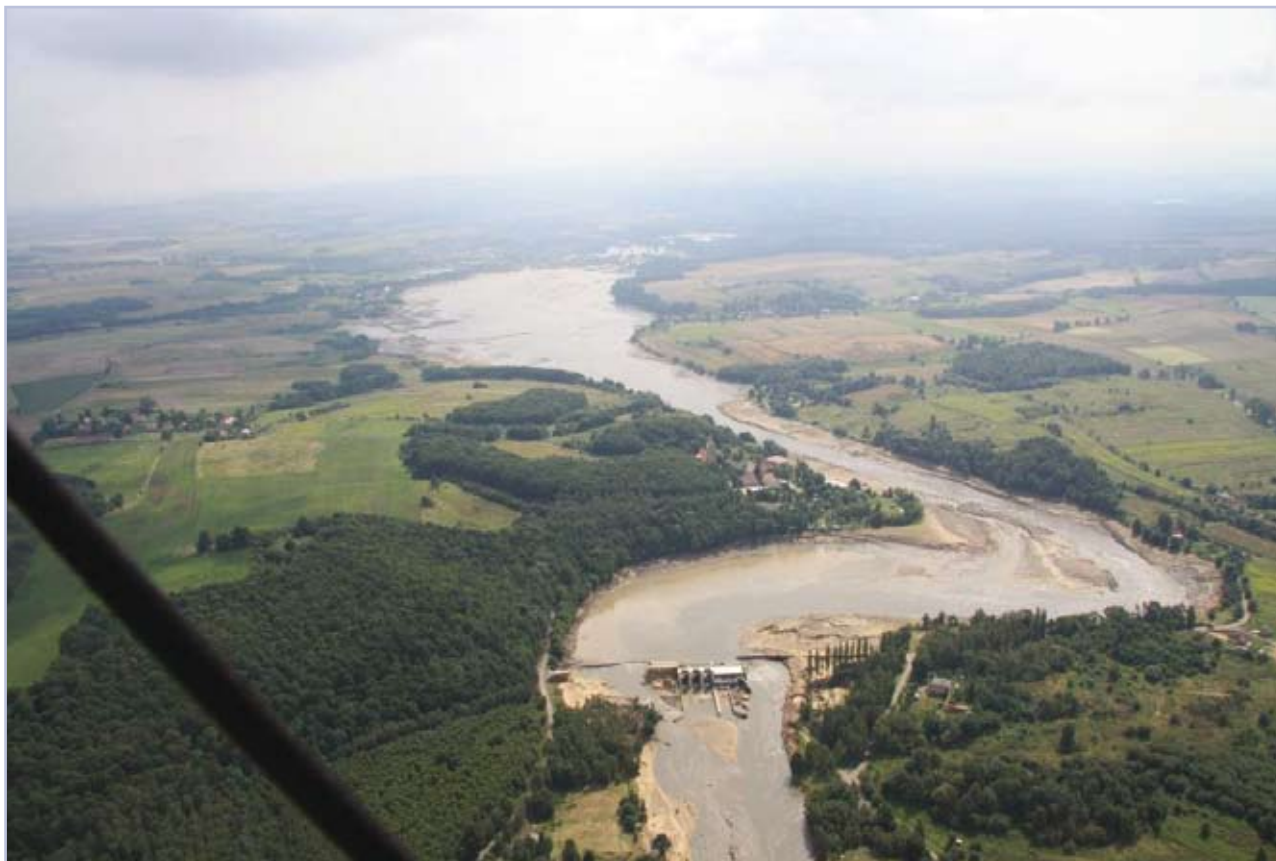
**Obr. 15:** Zničená hráz nádrže Niedów (Witka) a údolí Witky dne 8.8.2010 (Foto: SMI)

424 cm bylo naměřeno 20.7.1981). Prolomení hráze jezera nastalo 7.8.2010 asi v 18:00 hod z důvodu přelivu vody přes zemní těleso hráze. Vodočet Ręczyn byl zničen ještě před havárií jezera, proto také nemohl být zaznamenán nejvyšší vodní stav. Maximální vodní stav ze dne 7.8. kolem 17:30 o hodnotě 572 cm byl na tomto vodočtu stanoven nivelací z povodňových značek.

Od 20. hodiny se začal na limnigrafu Görlitz/Lužická Nisa drasticky zvyšovat stav vody. Předtím došlo kolem 18. hodiny k prolomení hráze nádrže Niedów na Witce [obr. 15]. Řeka Witka ústí cca 17 km nad limnigrafem Görlitz do Lužické Nisy. Mezi 20. a 23. hodinou vystoupala hladina vody na vodočtu Görlitz asi o čtyři metry. Maximální zjištěné zvýšení stavu vody bylo dva metry během 30 minut.

Průtok se ten den zvýšil z hodnoty 150 m<sup>3</sup>s<sup>-1</sup> ve 14:00 hod. na přibližně 510 m<sup>3</sup>s<sup>-1</sup> v 16:40 hod. (podle neověřených dat IMGW, pobočky Wrocław). Při zohlednění přítoku z mezipovodí může být s opatrností řečeno, že celkový přítok do nádrže mohl být větší než odtok vody přes výpusti nádrže, což mohlo při chybějícím retenčním prostoru vést k přetečení vody přes korunu hráze. Přeliv vody přes korunu sypané hráze vedl k její erozi a degradaci na vzdušném líci, a tím způsobil její katastrofu.

K rychlému naplnění vodní nádrže Niedów na řece Witce došlo převážně díky vysokým průtokům na české straně, které byly dodatečně zesíleny přítokem z mezipovodí na polské straně. V důsledku toho byla překonána koruna hráze a díky erozi byla nádrž následně zničena.
